## STAJ 13. GÜN - KİRİŞ VE DÖŞEME DONATI KONTROLÜ

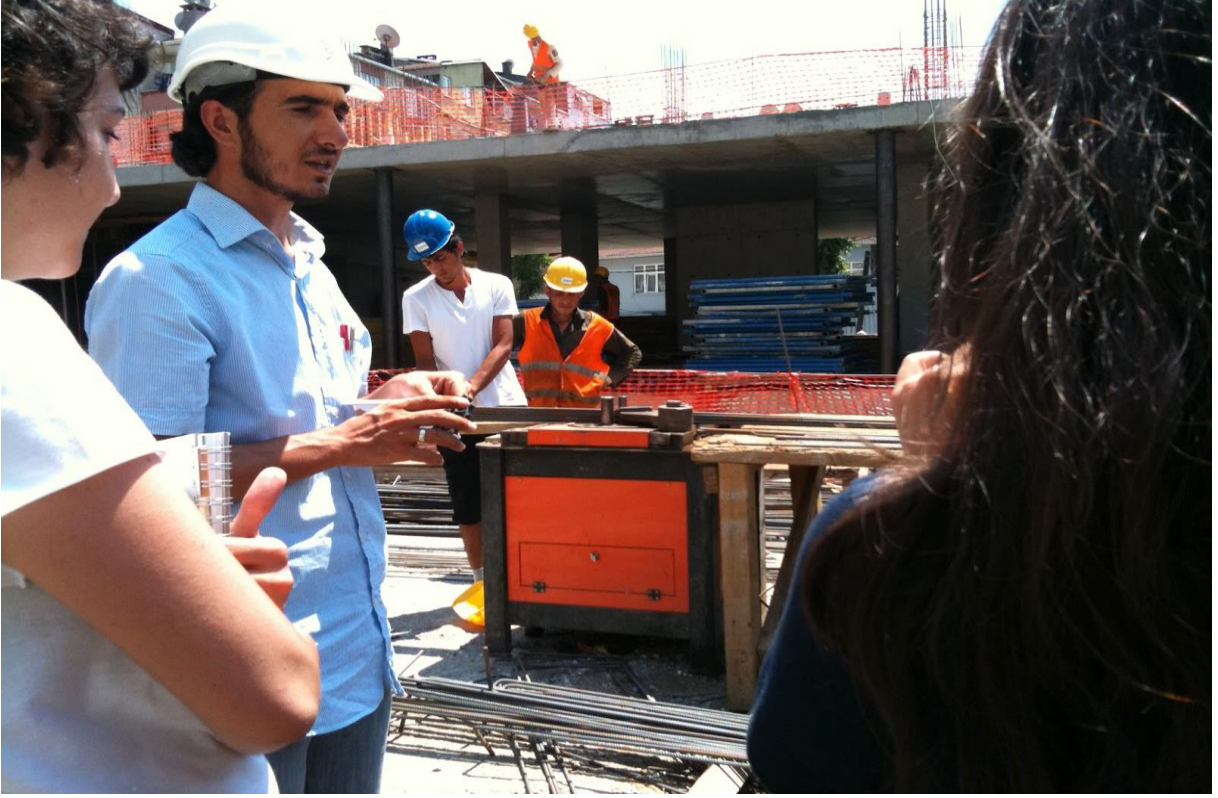
- 1- Öncelikle iş ve işçi iş güvenliği açısından gerekli olan tedbirler alındı. (Baret takılması, çelik burunlu ve kaymaz tabanlı ayakkabı giyilmesi vb.) Fotoğraf 1

Fotoğraf 1 : Donatı Kontrolünden Önce Gerekli Güvenlik Tedbirlerinin Alınması

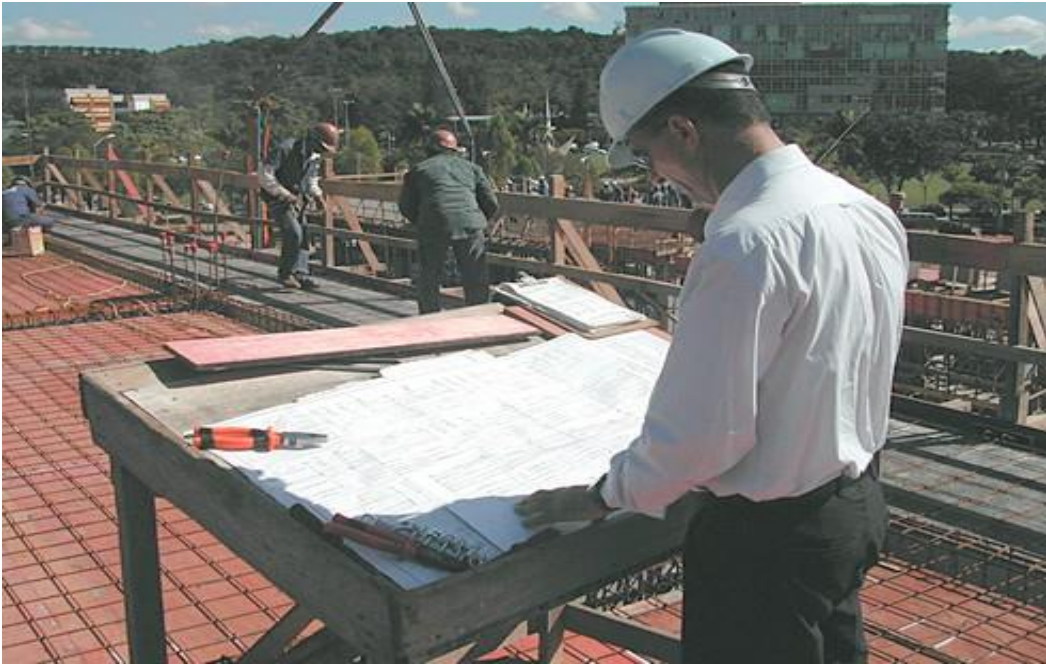
- 2- Onaylı statik proje alınarak proje incelendi. Gerekli görülen önemli yerler fosforlu kalem ile işaretlendi.

Fotoğraf 2 : Statik Projenin İncelenmesi

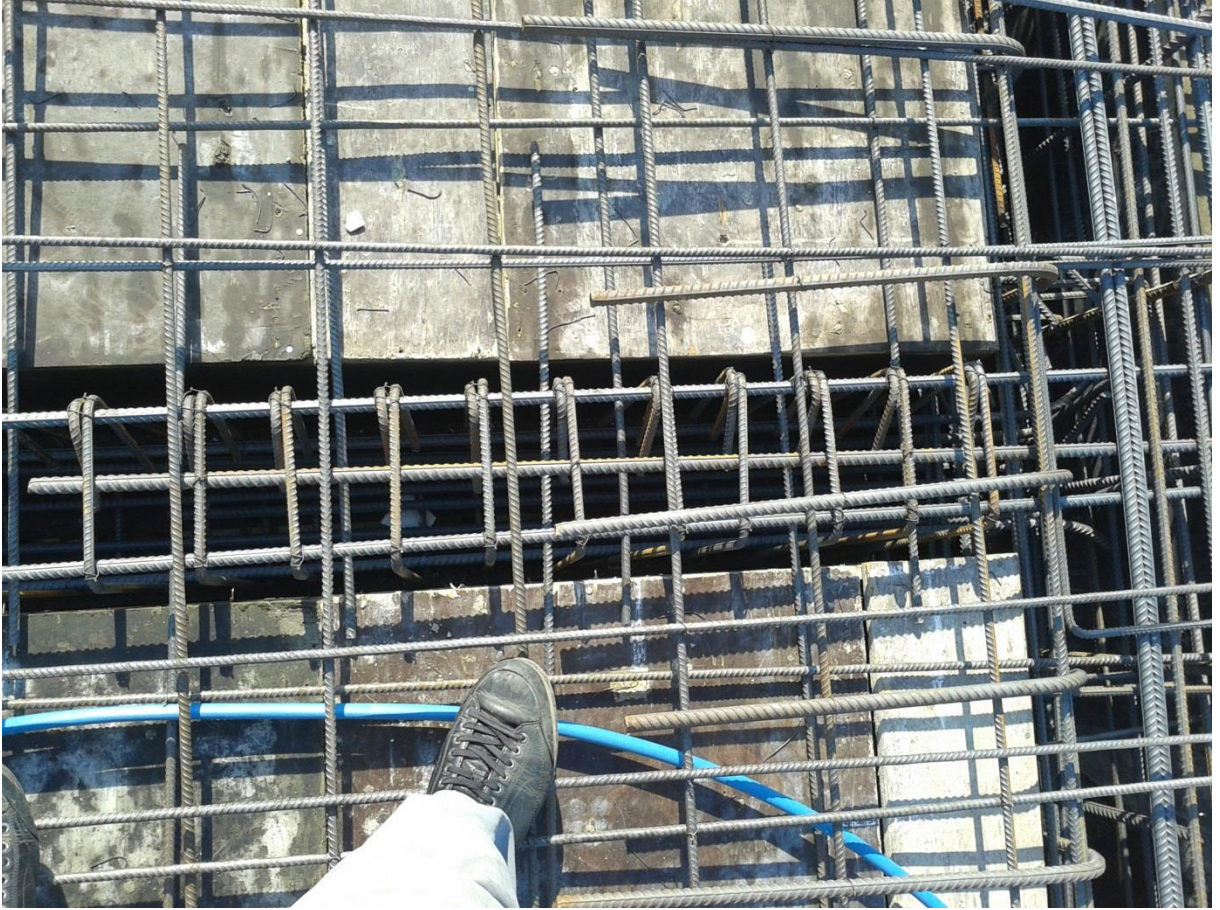
- 5- Kirişlerin demir kontrolü sırasında önce boyuna donatılarının sayıları, çapları ve uzunlukları kontrol edildi. (Fotoğraf 5) Eksik olan boyuna donatılar unutulmaması için not alındı ve tamamlanması için ilgili personel uyarıldı. Boyuna donatılar statik projesindeki uzunluklara uygun olarak yapılmalı ve statik projesine göre yerleştirilmelidir. Projesinde belirtilen uzunluklardan kısa olarak kullanılması mesnet bölgelerindeki donatının azalmasına neden olacaktır. Boyuna donatılardan sonra ilave mesnet donatıları kontrol edildi. (Fotoğraf 6) Mesnet donatılarının statik projesindeki çap, adet ve uzunlukta yerleştirilip yerleştirilmediği kontrol edildi. (Şantiye jargonunda bu ilave donatılar şapo olarak adlandırılmaktadır.) Kiriş boyuna donatılarının gönyelerinin yapılıp yapılmadığı kontrol edildi. (Fotoğraf 7) Eksik ve hatalı imalatlar not edilerek ilgili personel uyarıldı. Kiriş boyuna demirlerinden sonra etriyeler kontrol edildi. Etriyelerin kiriş ortalarında ve sıklaştırma bölgelerinde projesine uygun sayı, aralık ve çapta yapılıp yapılmadığı kontrol edildi. (Fotoğraf 8 ve 9) Etriyelerin kancalarının 135 derece olarak bükülüp bükülmediği kontrol edildi. Etriyelerin boyuna donatıları tam olarak kavrayıp kavramadığı kontrol edildi. Etriyelerin boyuna donatılara tam olarak bağlanıp bağlanmadığına bakıldı. Bazı etriyelerin boyuna donatılara sadece üstteki montaj donatısından bağladığı görüldü. Bu etriyelerin alttaki donatılar ile bağlanması sağlandı. Tam olarak donatılara bağlanmayan etriyeler beton dökümü ve yerleştirilmesi sırasında dikey durumlarını kaybederek kaymakta olduğundan statik projesine aykırı bir imalat oluşturmaktadır.

Fotoğraf 5: Kiriş Boyuna Donatılarının Kontrol Edilmesi

10- Kiriş ve döşemelerde not alınan eksik ve hatalı imalat ilgili personele bildirildi. Eksik ve hatalı imalatın düzeltilip düzeltilmediği kontrol edildi. Tüm eksiklikler giderildikten sonra beton dökümünden önce kalıplarda herhangi bir yabancı madde bulunup bulunmadığı kontrol edildi. Zaman zaman kalıplarda sigara paketi, eldiven vb. yabancı madde bulunabilmekte bu hem o yapı elemanında zayıf nokta oluşturmakta hem de beton ile demirin aderansına zarar vermektedir. Bu bakımdan da gerekli kontroller yapıldıktan sonra kiriş ve döşemeler için demir teslim tutanağı tutularak imzalandı ve demir teslim alınarak beton dökümüne hazır hale getirildi.

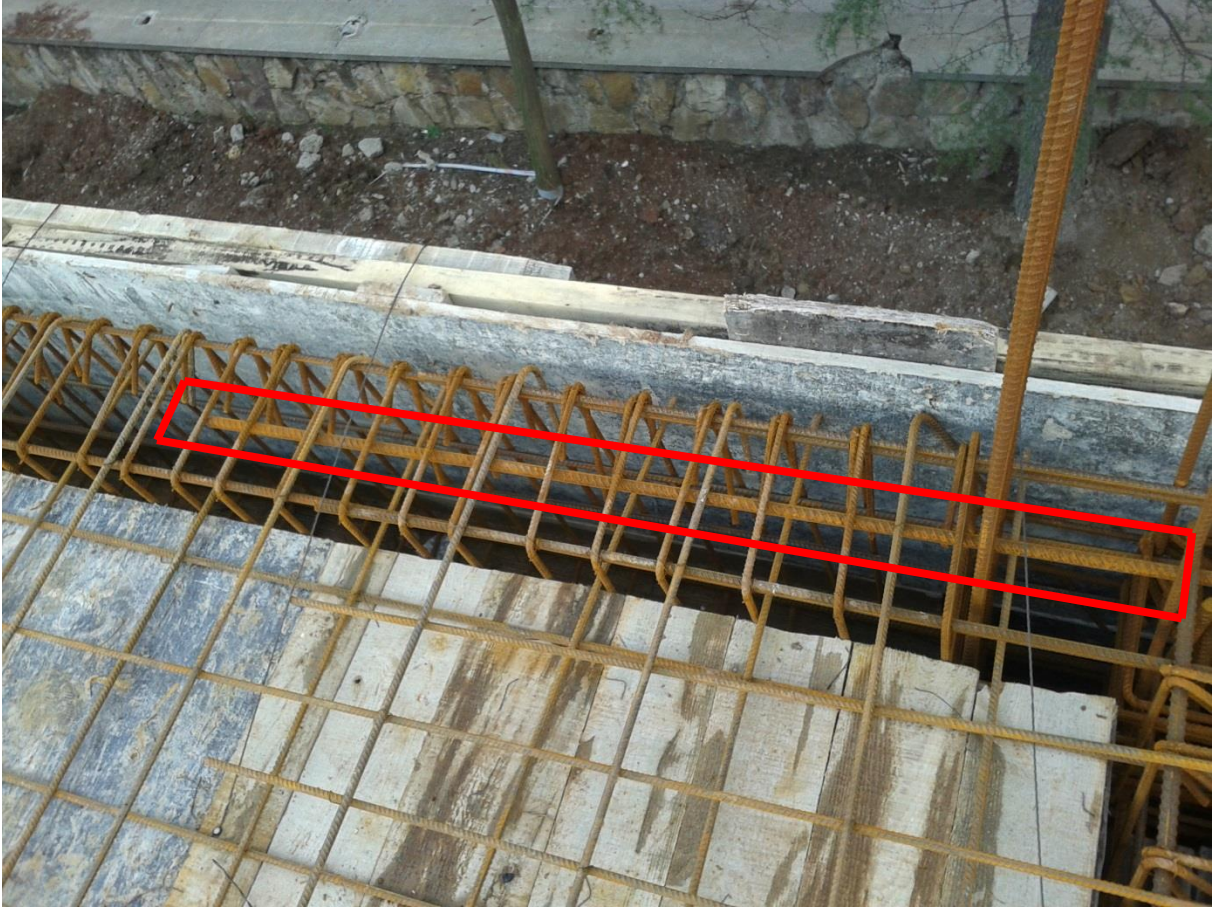
Fotoğraf 6: İlave Mesnet Donatısının Kontrol Edilmesi

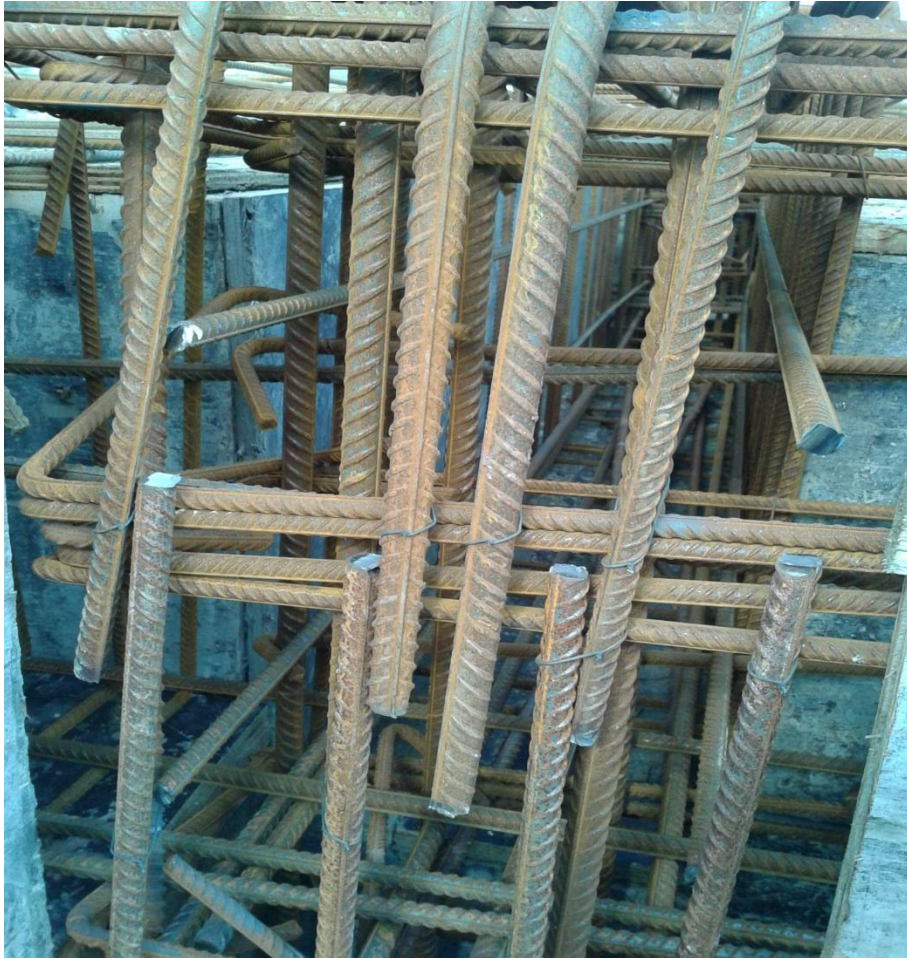
Fotoğraf 7: Kiriş Donatılarının Gönyelerinin Kontrol Edilmesi

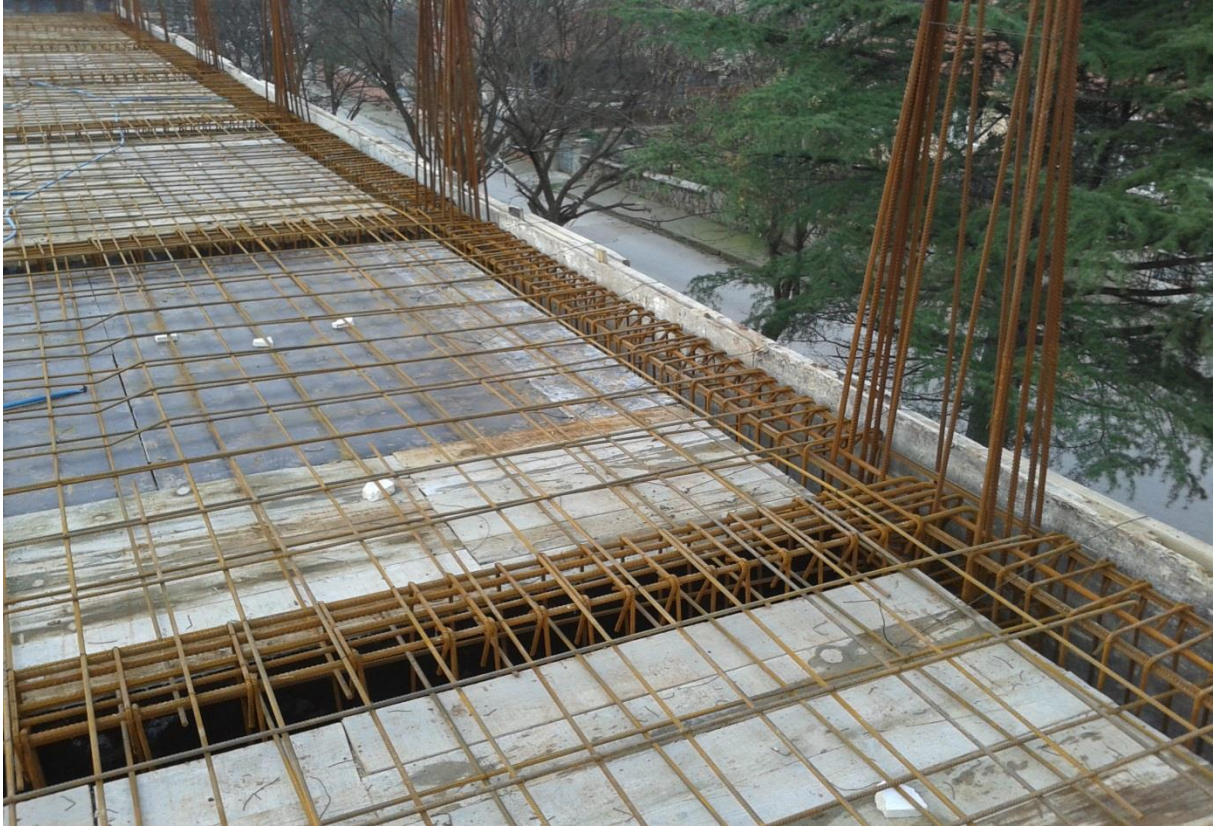
Fotoğraf 8 : Kiriş Etriyelerinin Kontrol Edilmesi

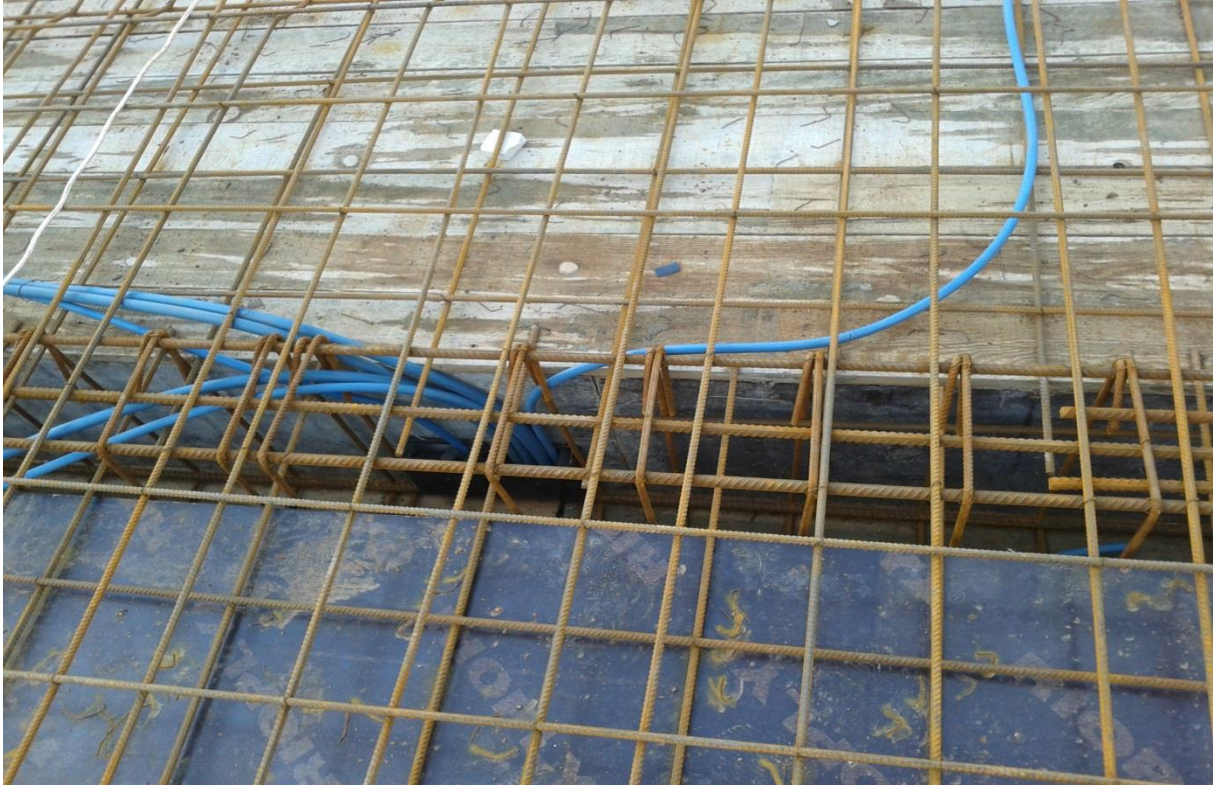
Fotoğraf 9 : Kiriş Etriyelerinin Kontrol Edilmesi

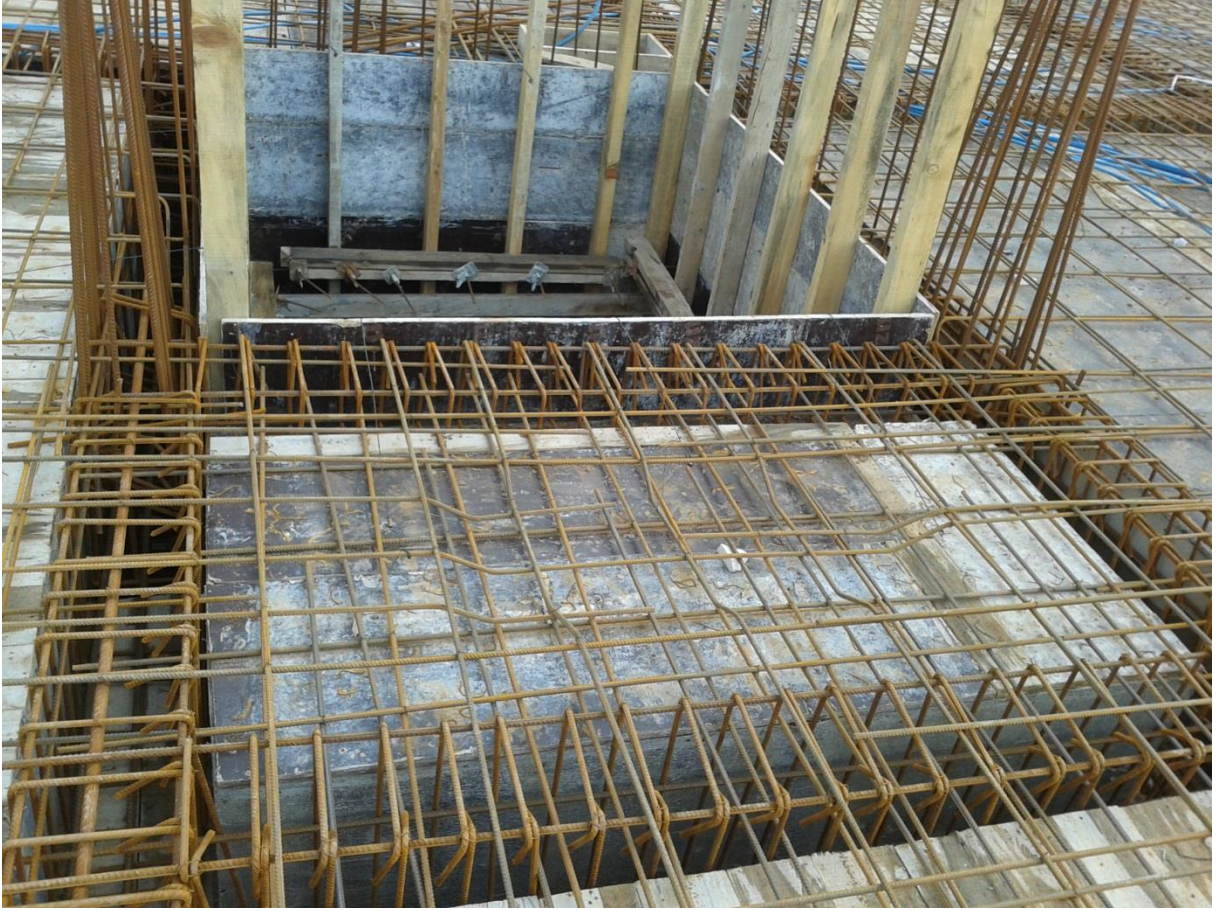
- 6- Kirişlerde pas paylarının projesine uygun olarak bırakılıp bırakılmadığı kontrol edildi. Pas payları plastik nitelikteki parçalar ile sağlanmaktadır.
- 7- Kirişlerden sonra tüm döşemeler tek tek kontrol edildi. Döşeme donatılarının projesinde belirtilen adet, çap ve aralıkta yapılıp yapılmadığı kontrol edildi. Döşemelerdeki pilye donatılarının statik projedeki noktalarda bükülüp bükülmediği kontrol edildi. Açık balkon ve çıkmalarda donatıların üstte olup olmadığı, bu donatıların altına projesinde belirtilen gönyelemenin yapılıp yapılmadığı kontrol edildi. Döşemelerde ilave mesnet donatılarının konulup konulmadığı kontrol edildi. (Fotoğraf 10)

Fotoğraf 10: Döşeme Donatılarının Kontrol Edilmesi

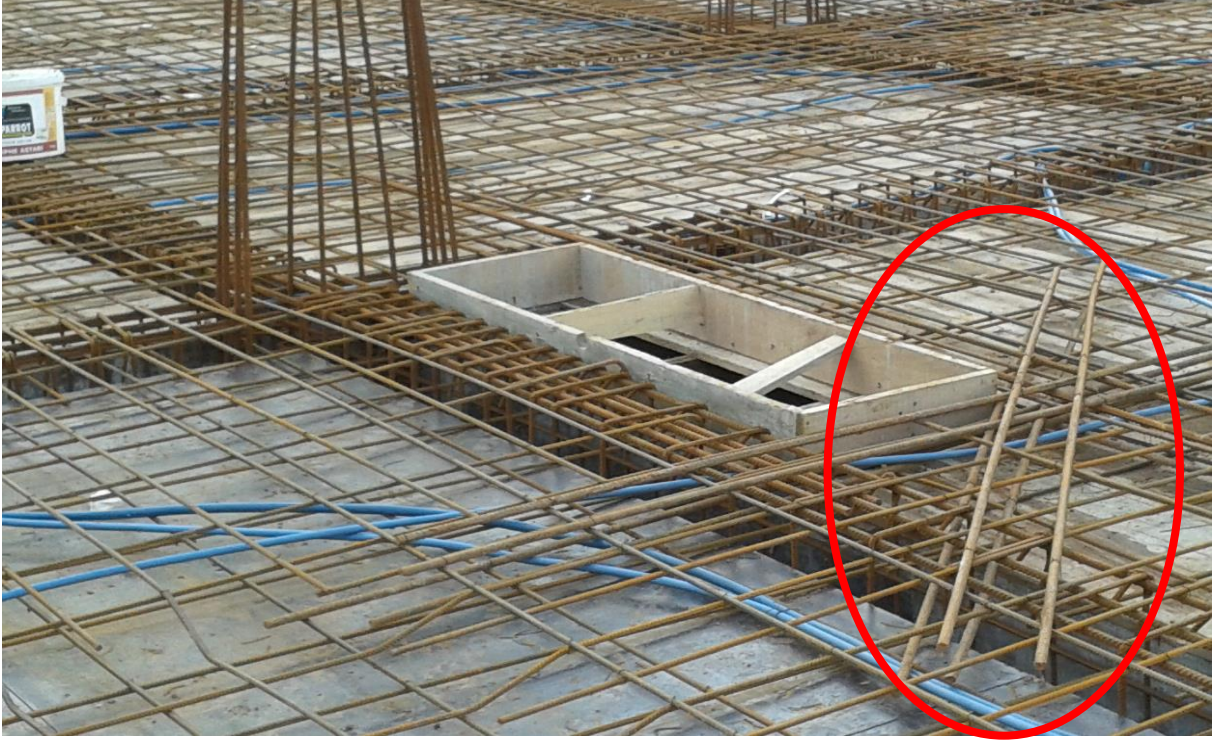
- 8- Döşemelerde bırakılan boşluklarda boşluk donatılarının statik projesine uygun olarak konulup konulmadığı kontrol edildi. (Fotoğraf 11)

Fotoğraf 11: Döşeme Boşluk Donatılarının Kontrol Edilmesi

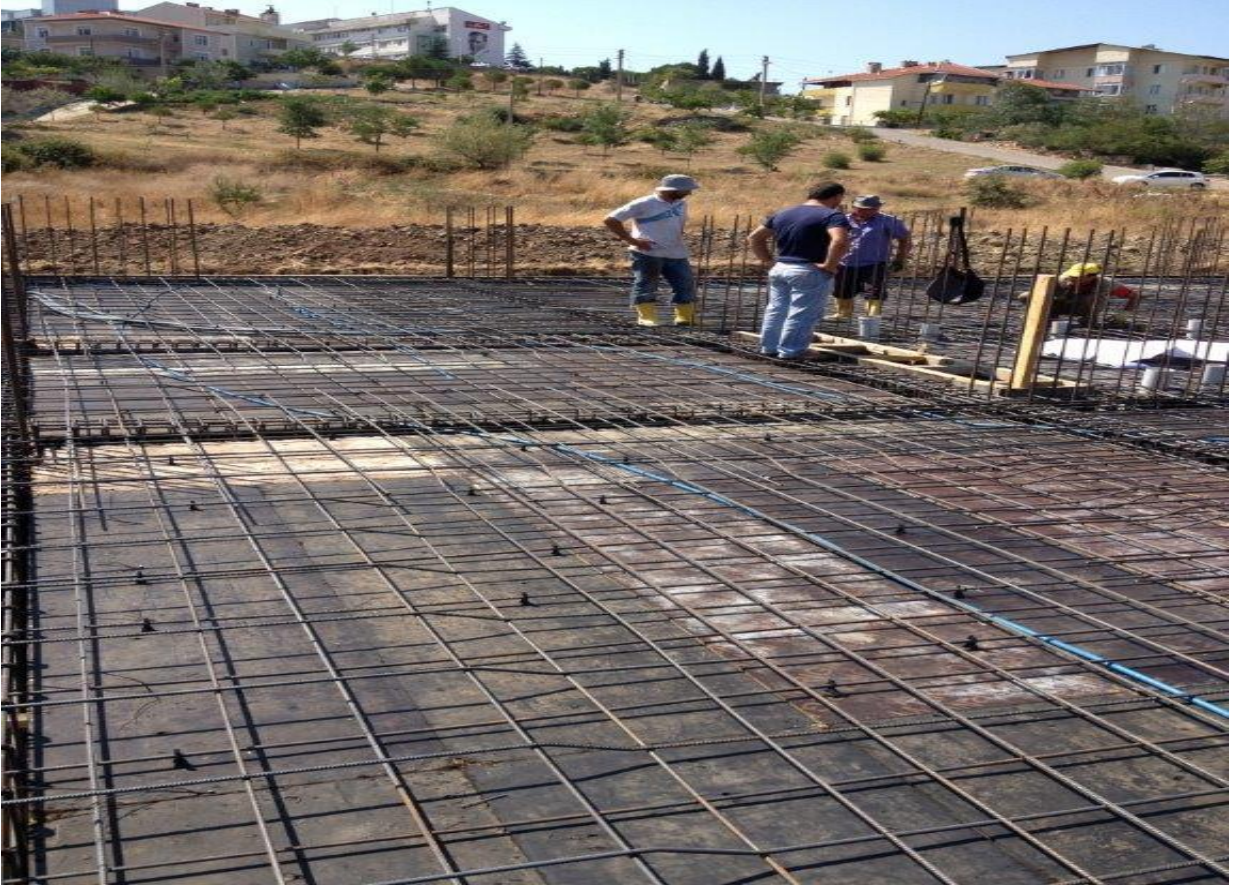
- 9- Döşemelerdeki pas paylarının projesine uygun olarak bırakılıp bırakılmadığı kontrol edildi. Gerekli görülen yerlere pas payı ilavesi yapıldı. (Fotoğraf 12)

Fotoğraf 12: Pas paylarının Kontrol Edilmesi
