## STAJ 13. GÜN - KİRİŞ VE DÖŞEME DONATI KONTROLÜ

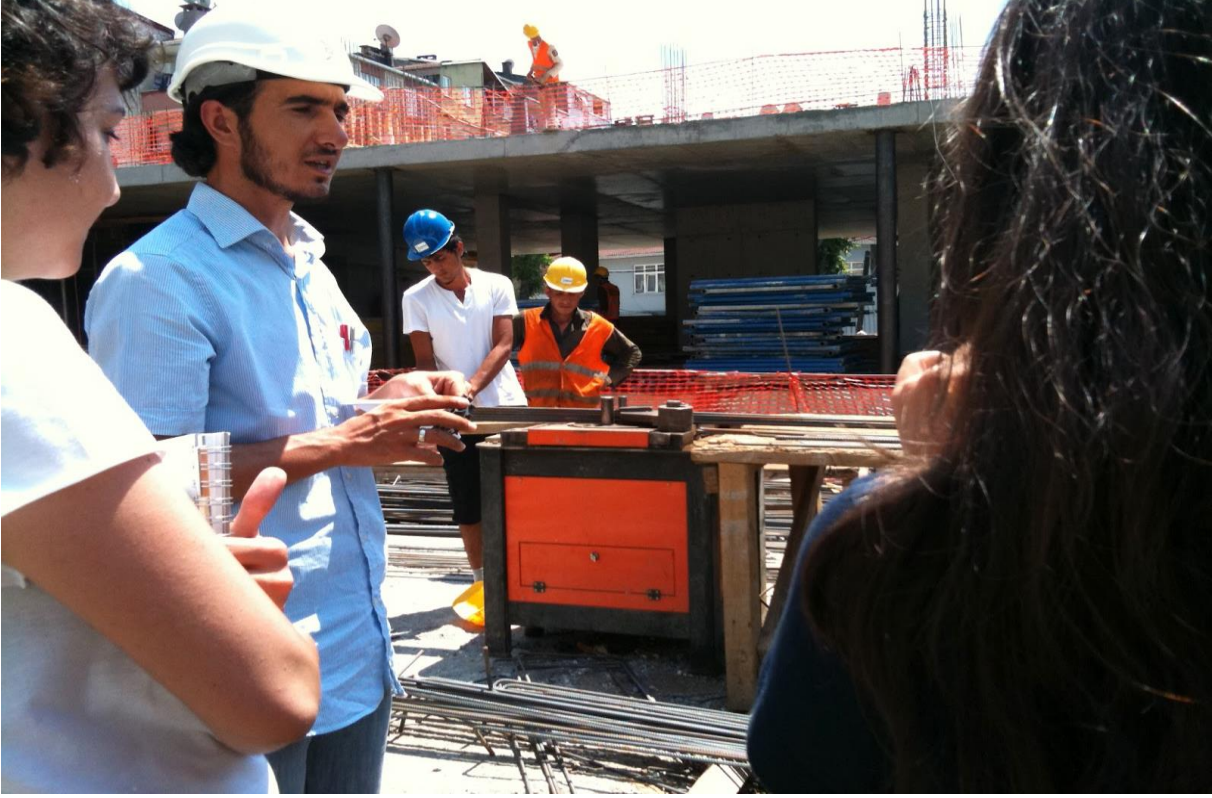
- 1- Öncelikle iş ve işçi iş güvenliği açısından gerekli olan tedbirler alındı. (Baret takılması, çelik burunlu ve kaymaz tabanlı ayakkabı giyilmesi vb.) Fotoğraf 1

Fotoğraf 1 : Donatı Kontrolünden Önce Gerekli Güvenlik Tedbirlerinin Alınması

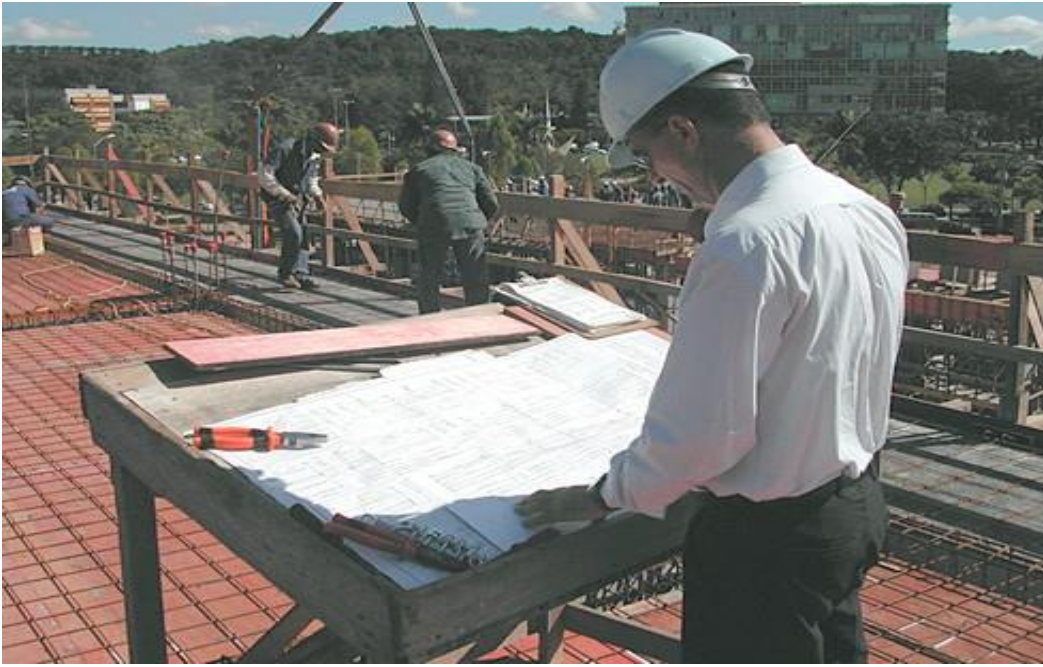
- 2- Onaylı statik proje alınarak proje incelendi. Gerekli görülen önemli yerler fosforlu kalem ile işaretlendi.

Fotoğraf 2 : Statik Projenin İncelenmesi

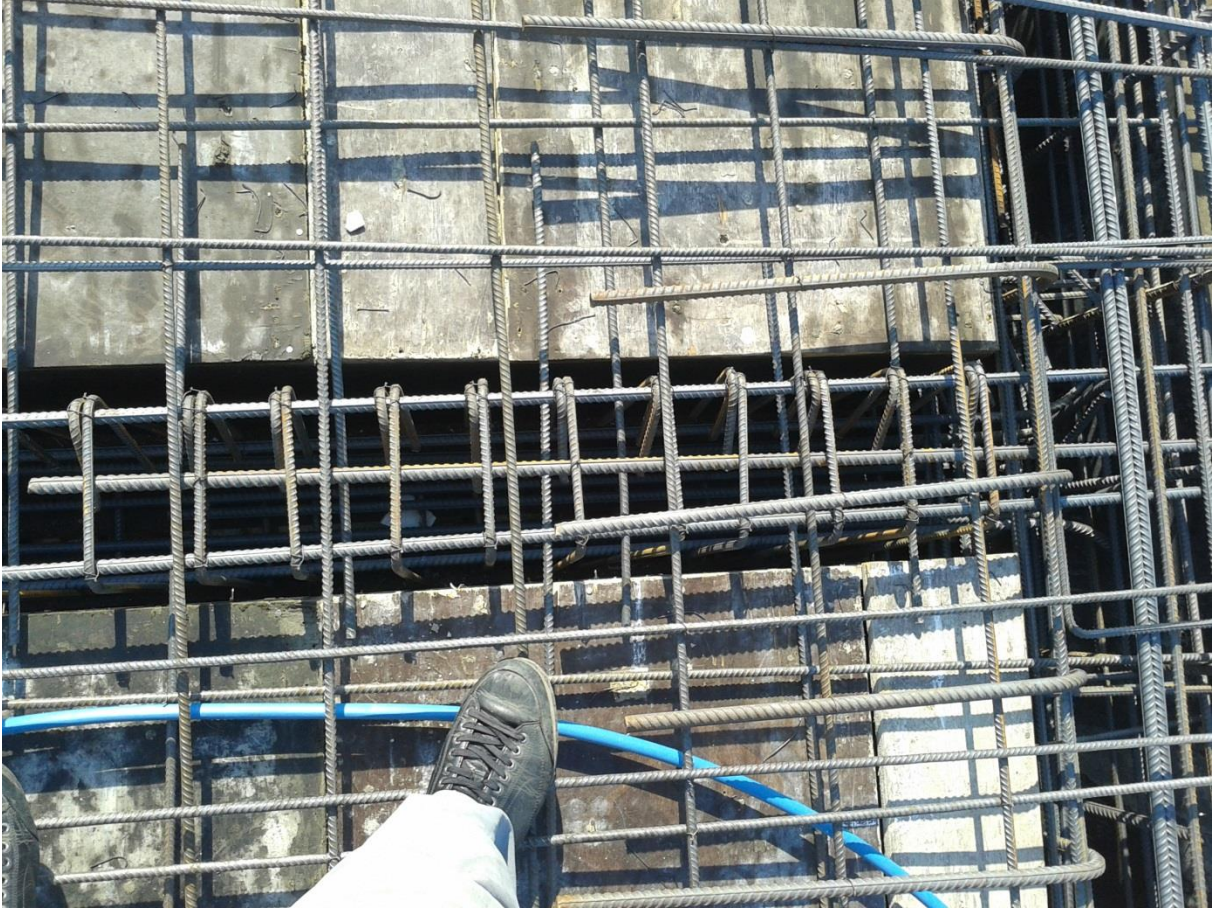
- 5- Kirişlerin demir kontrolü sırasında önce boyuna donatılarının sayıları, çapları ve uzunlukları kontrol edildi. (Fotoğraf 5) Eksik olan boyuna donatılar unutulmaması için not alındı ve tamamlanması için ilgili personel uyarıldı. Boyuna donatılar statik projesindeki uzunluklara uygun olarak yapılmalı ve statik projesine göre yerleştirilmelidir. Projesinde belirtilen uzunluklardan kısa olarak kullanılması mesnet bölgelerindeki donatının azalmasına neden olacaktır. Boyuna donatılardan sonra ilave mesnet donatıları kontrol edildi. (Fotoğraf 6) Mesnet donatılarının statik projesindeki çap, adet ve uzunlukta yerleştirilip yerleştirilmediği kontrol edildi. (Şantiye jargonunda bu ilave donatılar şapo olarak adlandırılmaktadır.) Kiriş boyuna donatılarının gönyelerinin yapılıp yapılmadığı kontrol edildi. (Fotoğraf 7) Eksik ve hatalı imalatlar not edilerek ilgili personel uyarıldı. Kiriş boyuna demirlerinden sonra etriyeler kontrol edildi. Etriyelerin kiriş ortalarında ve sıklaştırma bölgelerinde projesine uygun sayı, aralık ve çapta yapılıp yapılmadığı kontrol edildi. (Fotoğraf 8 ve 9) Etriyelerin kancalarının 135 derece olarak bükülüp bükülmediği kontrol edildi. Etriyelerin boyuna donatıları tam olarak kavrayıp kavramadığı kontrol edildi. Etriyelerin boyuna donatılara tam olarak bağlanıp bağlanmadığına bakıldı. Bazı etriyelerin boyuna donatılara sadece üstteki montaj donatısından bağladığı görüldü. Bu etriyelerin alttaki donatılar ile bağlanması sağlandı. Tam olarak donatılara bağlanmayan etriyeler beton dökümü ve yerleştirilmesi sırasında dikey durumlarını kaybederek kaymakta olduğundan statik projesine aykırı bir imalat oluşturmaktadır.

Fotoğraf 5: Kiriş Boyuna Donatılarının Kontrol Edilmesi

10- Kiriş ve döşemelerde not alınan eksik ve hatalı imalat ilgili personele bildirildi. Eksik ve hatalı imalatın düzeltilip düzeltilmediği kontrol edildi. Tüm eksiklikler giderildikten sonra beton dökümünden önce kalıplarda herhangi bir yabancı madde bulunup bulunmadığı kontrol edildi. Zaman zaman kalıplarda sigara paketi, eldiven vb. yabancı madde bulunabilmekte bu hem o yapı elemanında zayıf nokta oluşturmakta hem de beton ile demirin aderansına zarar vermektedir. Bu bakımdan da gerekli kontroller yapıldıktan sonra kiriş ve döşemeler için demir teslim tutanağı tutularak imzalandı ve demir teslim alınarak beton dökümüne hazır hale getirildi.

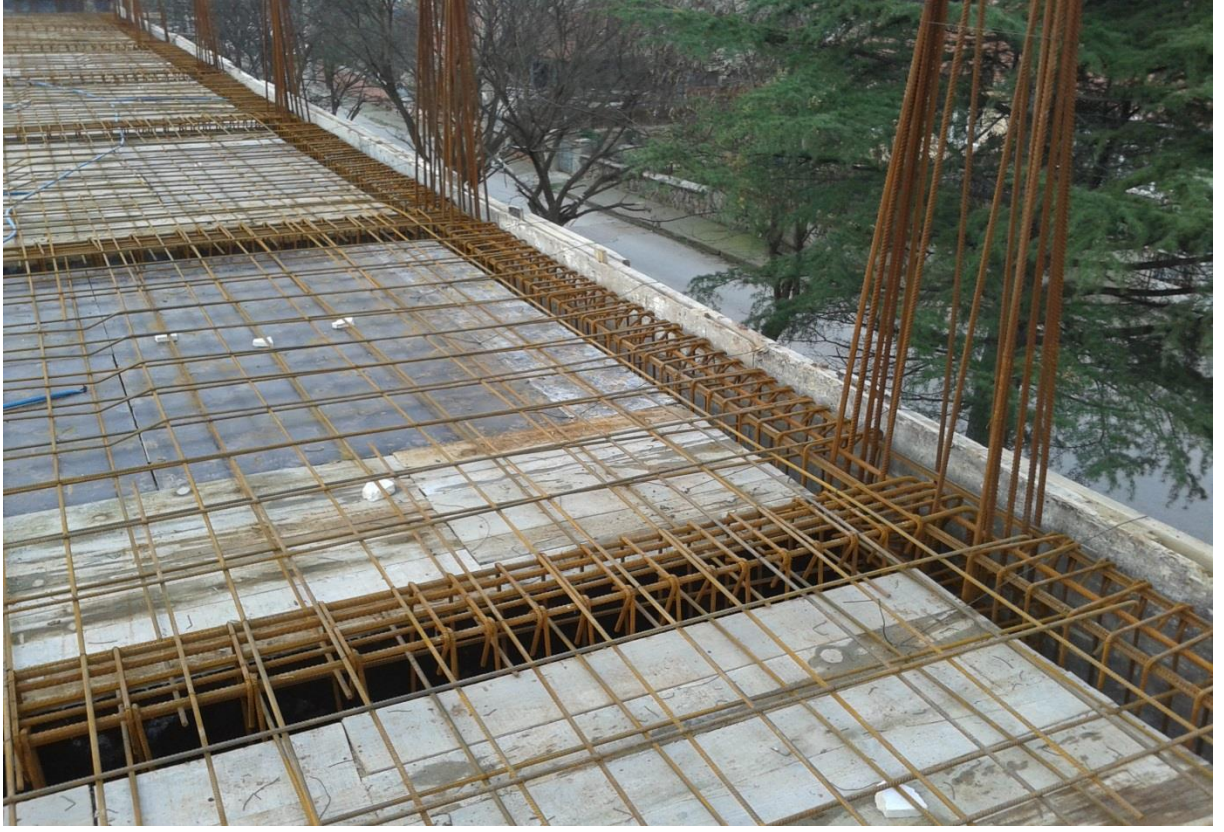
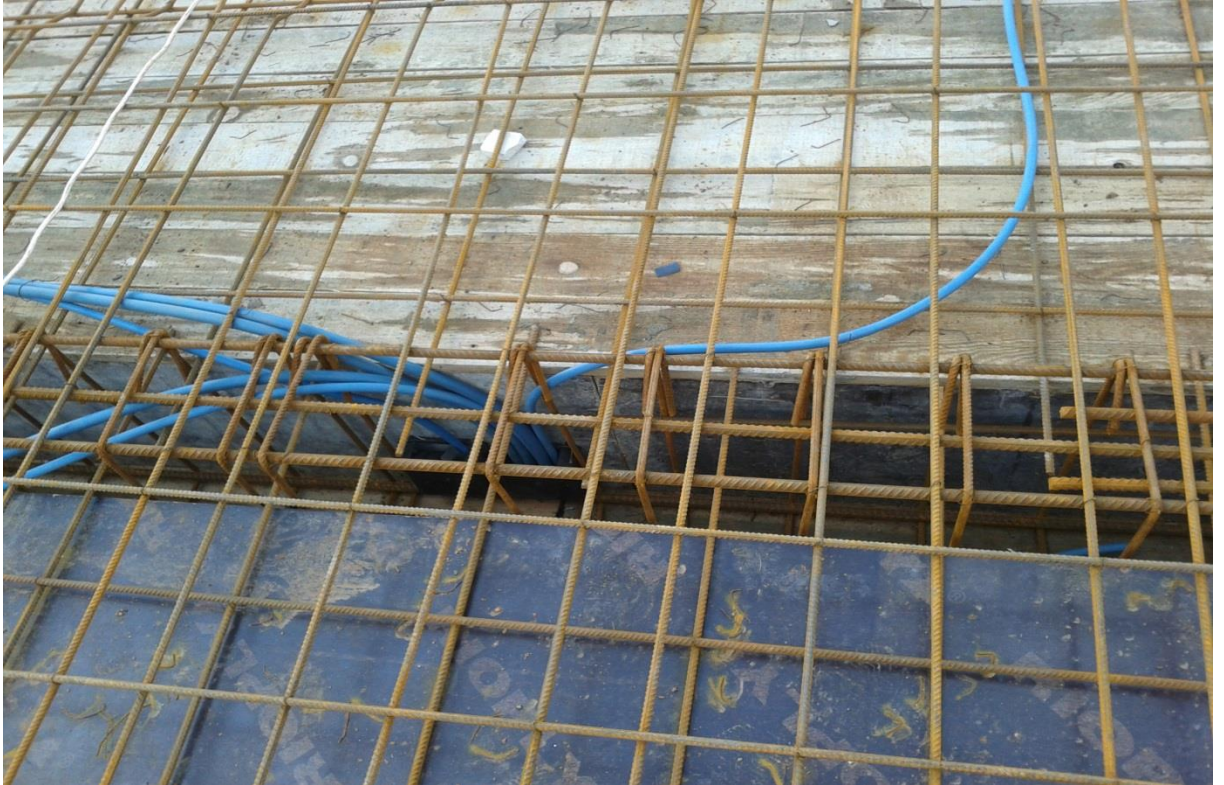
Fotoğraf 8 : Kiriş Etriyelerinin Kontrol Edilmesi

Fotoğraf 9 : Kiriş Etriyelerinin Kontrol Edilmesi

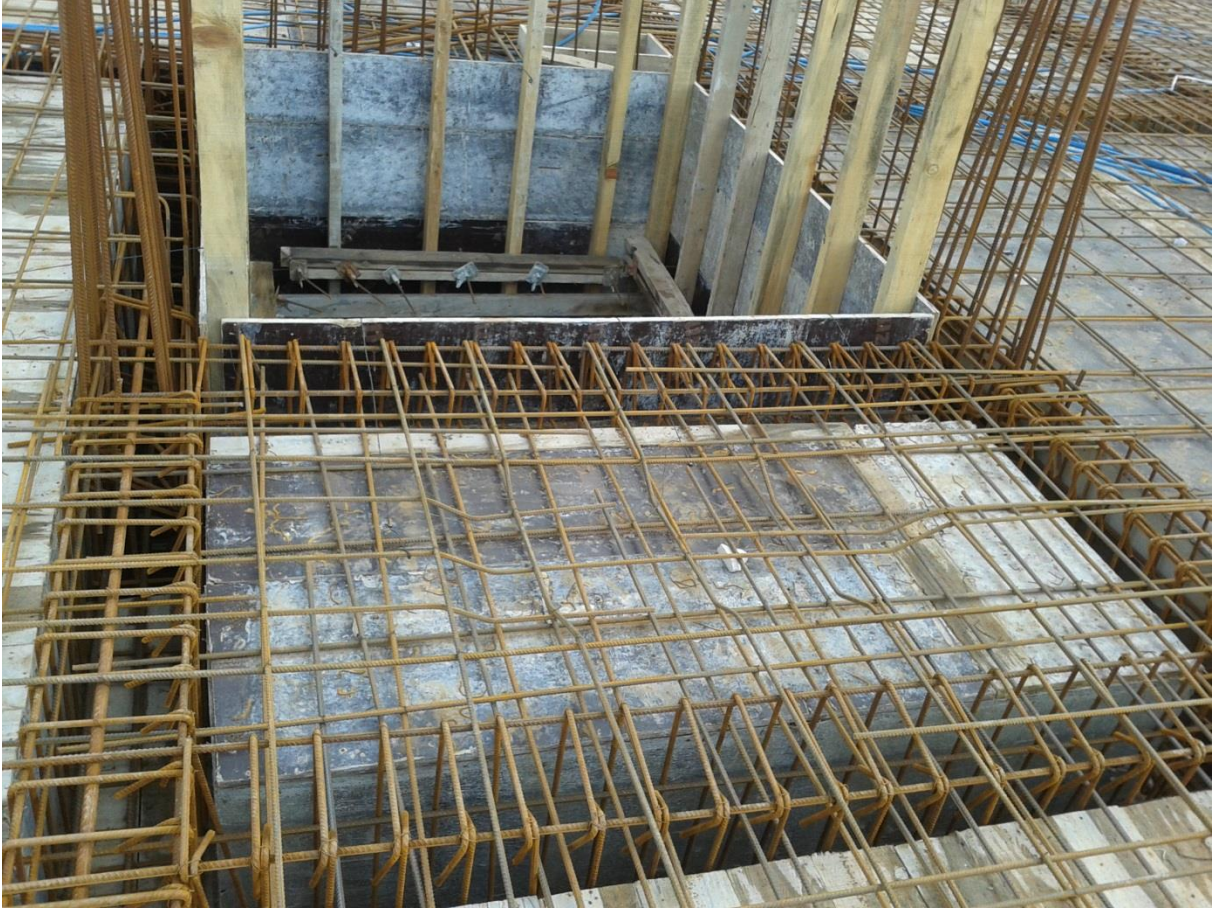
- 6- Kirişlerde pas paylarının projesine uygun olarak bırakılıp bırakılmadığı kontrol edildi. Pas payları plastik nitelikteki parçalar ile sağlanmaktadır.
- 7- Kirişlerden sonra tüm döşemeler tek tek kontrol edildi. Döşeme donatılarının projesinde belirtilen adet, çap ve aralıkta yapılıp yapılmadığı kontrol edildi. Döşemelerdeki pilye donatılarının statik projedeki noktalarda bükülüp bükülmediği kontrol edildi. Açık balkon ve çıkmalarda donatıların üstte olup olmadığı, bu donatıların altına projesinde belirtilen gönyelemenin yapılıp yapılmadığı kontrol edildi. Döşemelerde ilave mesnet donatılarının konulup konulmadığı kontrol edildi. (Fotoğraf 10)

Fotoğraf 10: Döşeme Donatılarının Kontrol Edilmesi

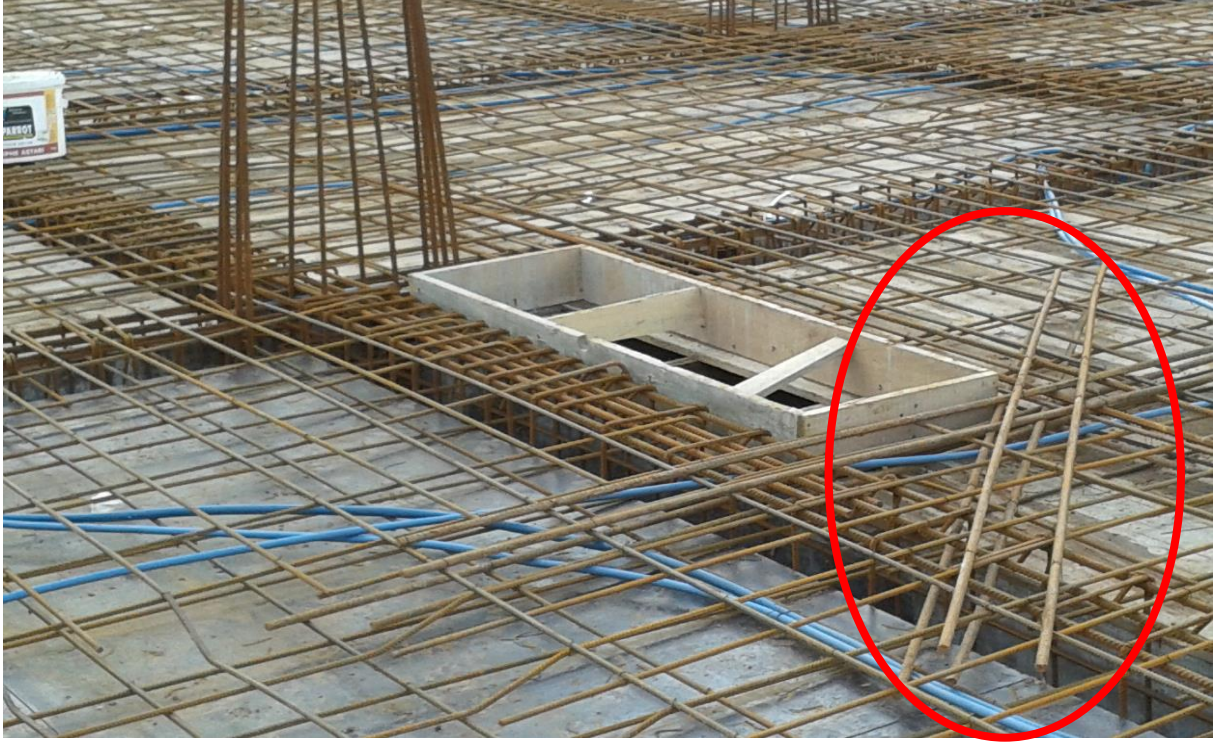
- 8- Döşemelerde bırakılan boşluklarda boşluk donatılarının statik projesine uygun olarak konulup konulmadığı kontrol edildi. (Fotoğraf 11)

Fotoğraf 11: Döşeme Boşluk Donatılarının Kontrol Edilmesi

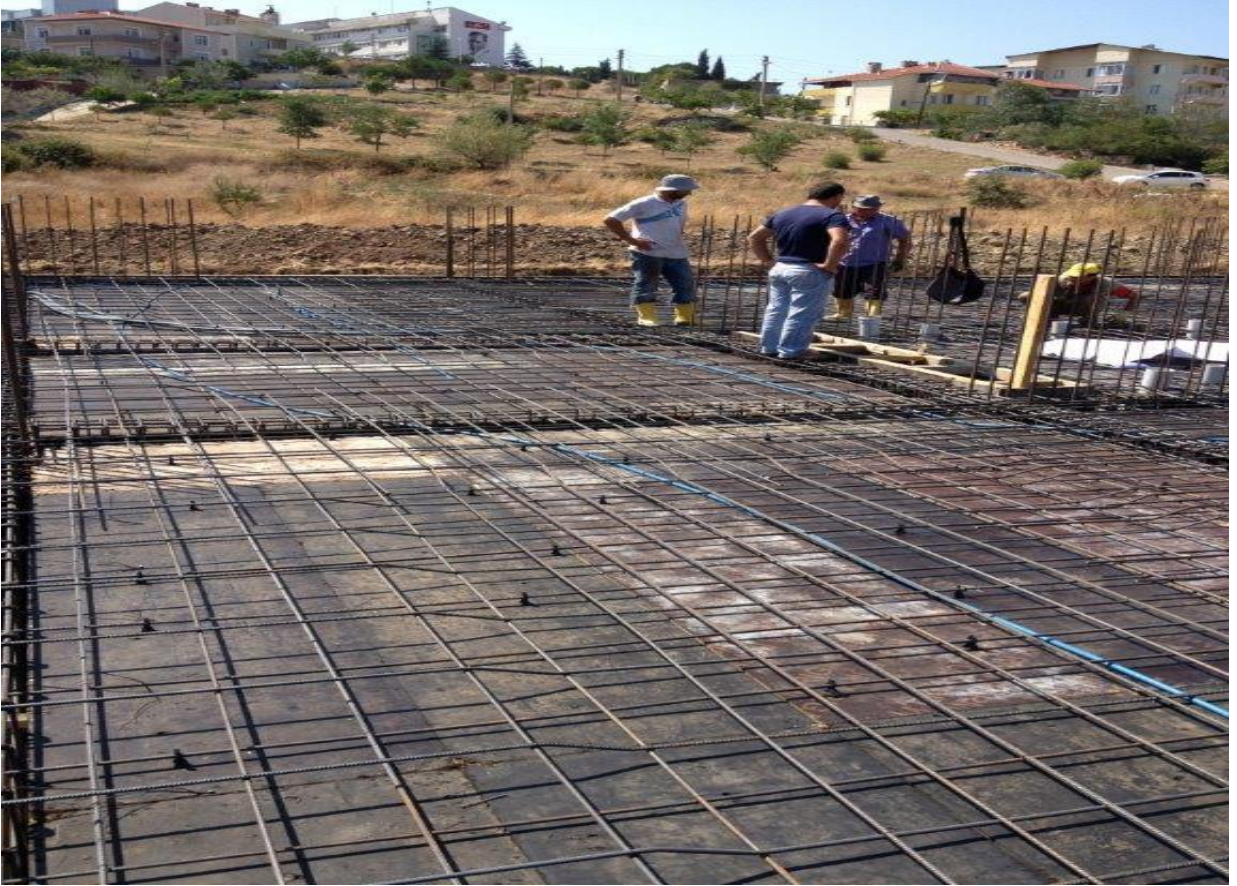
- 9- Döşemelerdeki pas paylarının projesine uygun olarak bırakılıp bırakılmadığı kontrol edildi. Gerekli görülen yerlere pas payı ilavesi yapıldı. (Fotoğraf 12)

Fotoğraf 12: Pas paylarının Kontrol Edilmesi
